# 6. CATALOGACIÓN de los PALOMARES

## comarcas de Daroca, Calamocha, Teruel, Albarracín, Cuencas Mineras y Bajo Aragón.

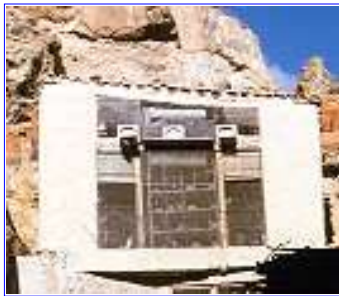
Descripción: cuadrangular, mampostería enlucida. Una vertiente y ausencia de vanos, excepto la puerta.

Estado de conservación: bueno

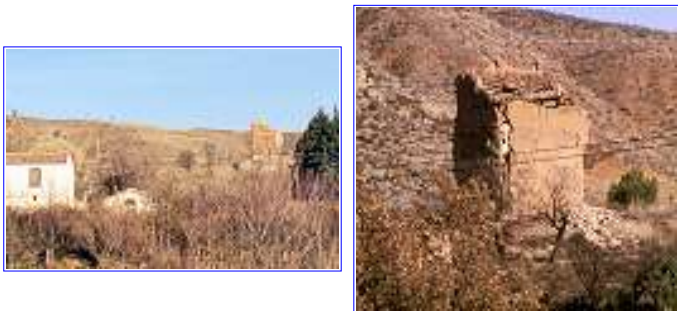
Palomar 2 "Torre las Chilenas"

Descripción: adosado a la edificación sobresale del tejado a modo de torre cuadrada

Estado de conservación: abandonado y en desuso

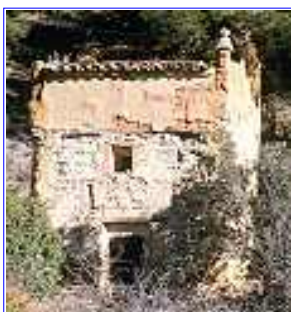
Palomar 3

Descripción: torre de planta cuadrada, paredes de barro, tapial, altura de dos pisos, puerta, doble tejadillo en teja. Vestigios de pináculos de ladrillo

Estado de conservación: fuera de uso y en ruinas, pero aún se conserva la estructura exterior, agrietada y con la cubierta hundida.

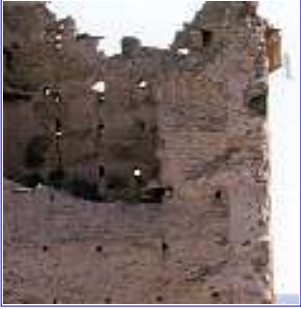
Palomar 4

El palomar es de planta cuadrada, de tapial y ladrillo, con dos solerías que diferencian tres pisos, cubierta de teja. El piso inferior no se utilizaba como palomar, sino como abejar o [colmenar](#), presentando al exterior los 6 orificios de entrada de las abejas, provistos de una repisa a modo de peana.

Estado de conservación: en ruinas y fuera de uso, ni siquiera acuden ya las palomas. Techumbre derribada casi por completo y los dos pisos dejan un gran agujero en medio, por lo que ha sido posible obtener las fotografías con luz natural.

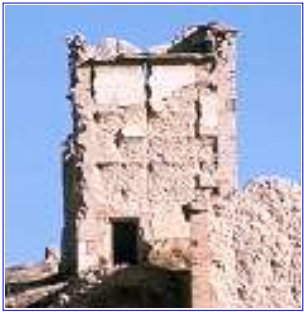
Palomar 1

Descripción: torre de base cuadrada, paredes de adobe mezcladas con piedra en la base y esquinas y ladrillo en el resto. Puerta de madera pequeña adintelada. Vestigios de enlucido interior. Techumbre hundida.

Estado de conservación: ruinas y fuera de uso.

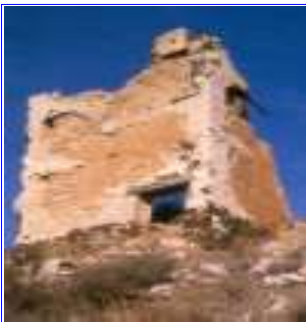
Palomar 2

Descripción: torre de planta cuadrada, dos pisos, una puerta, tapial y piedra mezclada en la base.

Estado de conservación: fuera de uso y en ruinas, tan sólo quedan dos paredes.

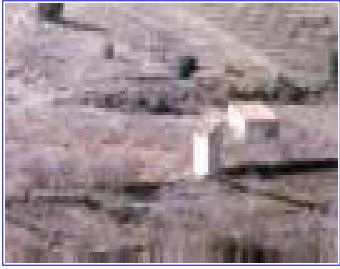
Palomar 1

Descripción: torre de planta cuadrada exenta. Zócalo de piedra, muros de adobe, tapial, mezclados con piedra y

recubiertos. Puerta situada en un lateral del muro, desplazada del eje como en Burbáguena. Dintel de la puerta con viga de madera

Estado de conservación: fuera de uso, ruina, tan solo quedan dos paredes en ángulo

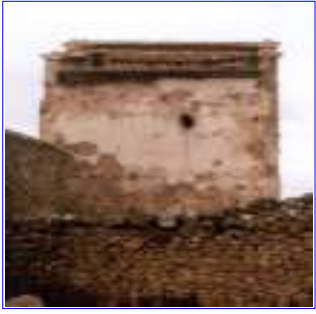
#### Palomar 1

Descripción: torre de planta circular, el material utilizado es la piedra muy irregular, algo más grandes enmarcando la entrada de la puerta, culmina en medio círculo de muro alzado para proteger del viento y favorecer la insolación de los tejadillos; conserva todavía las cinco columnas de ladrillo de sección cuadrada en el tejado, que terminarían en una pirámide y un pivote alargado. Alero sobrevolado en dos niveles con tejas. Restos en los muros de enlucido.

Estado de conservación: Hace falta una restauración, especialmente de la base, pues entra humedad y se ve la piedra ennegrecida.

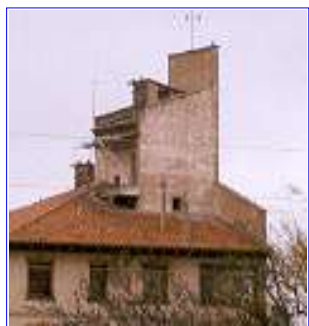
Descripción: pequeña torre de planta cuadrada, dos tejadillos, el frente horadado con 8 agujeros cuadrados,

ladrillo encalado.

Estado de conservación: abandonado, cubierta deteriorada

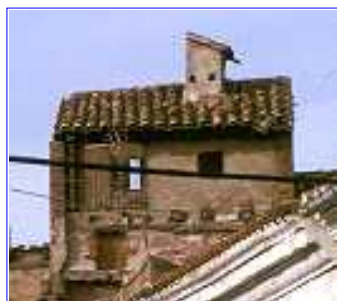
**Descripción:** Palomar a modo de torre bastante grande sobre el tejado. Dos alturas y casilla delante sobre el tejado inferior. Situada al lado hay otra casa palomar sobre el mismo tejado.

**Estado de conservación** las dificultades que generaban las palomas hizo que se dejase de cuidar, tenía incluso piscina que provocaba goteras en el tejado.

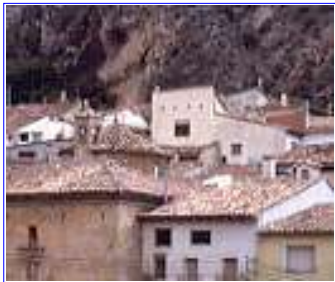
Descripción: de planta cuadrada y según la tipología más habitual de tejadillo doble a una vertiente, el murete cortavientos se prolonga inusualmente por detrás. En la pared frontal dos aspilleras, como también se veían en el palomar de piedra de Poyo del Cid, refuerzan su carácter de torre defensiva. Dispone también de aplicaciones en las esquinas del muro.

Estado de conservación: bastante bueno, aunque precisaría una restauración.
