5.9. CALLE MONCAYO N°42

PROPIETARIOS: HERMANOS FAUSTINO Y LUIS SUBÍAS JUS

ESTADO DE CONSERVACIÓN: BUENO

GRADO DE ALTERACIÓN: MEDIO

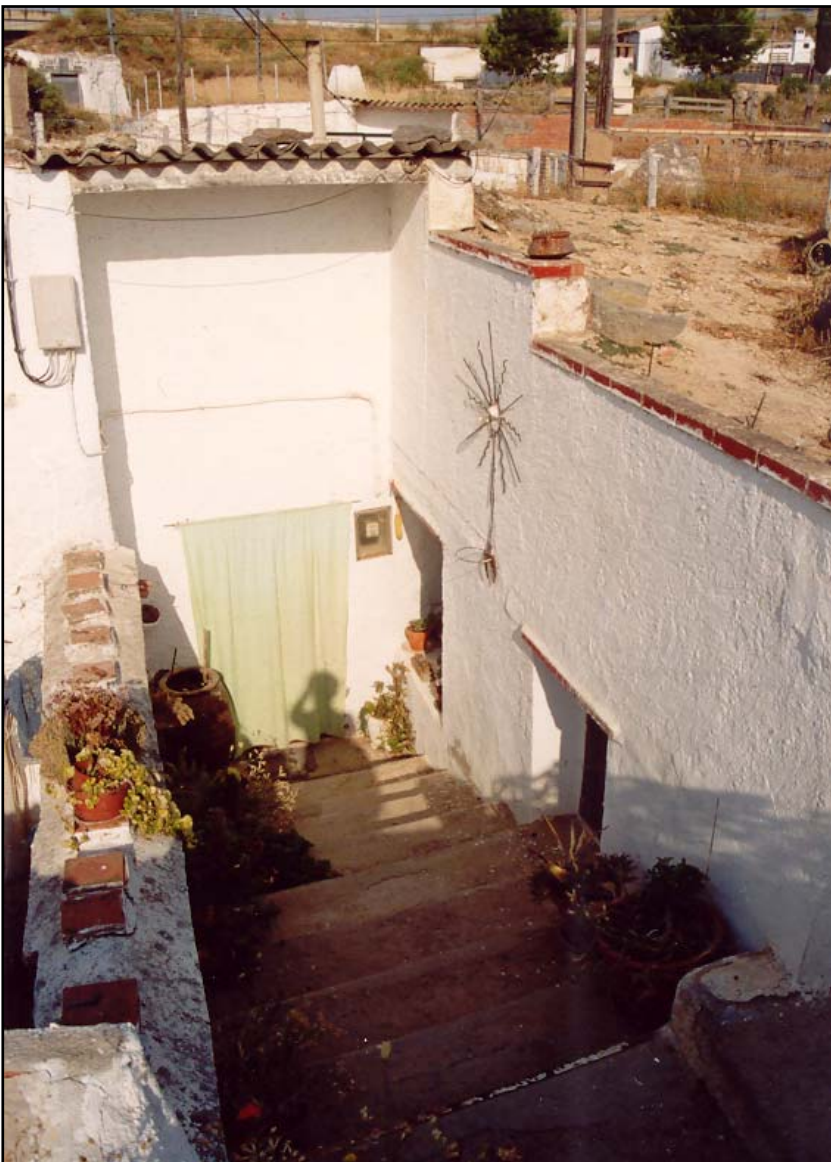
Detalle de las escaleras de acceso a la casa cueva.

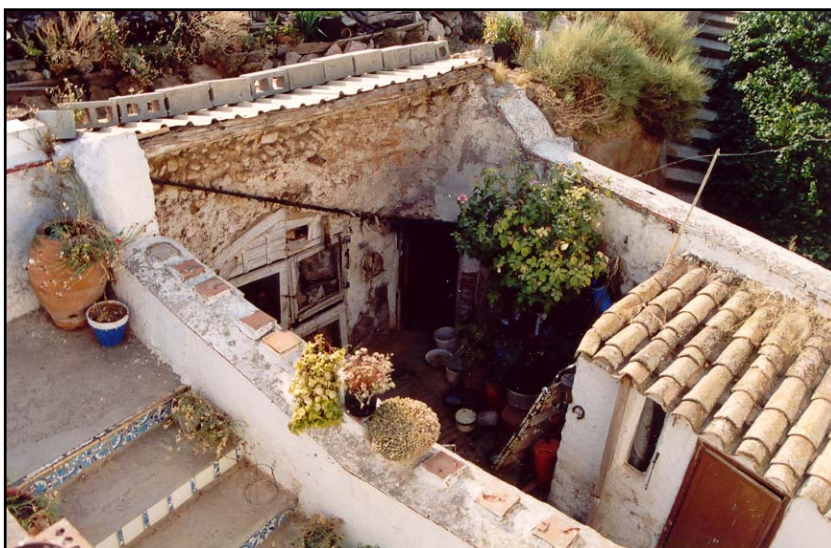
Detalle de la ubicación del corral junto a la escalera de acceso. La caseta de tejas que se observa en el ángulo inferior derecho invadiendo parte del corral aloja el aseo y el servicio.

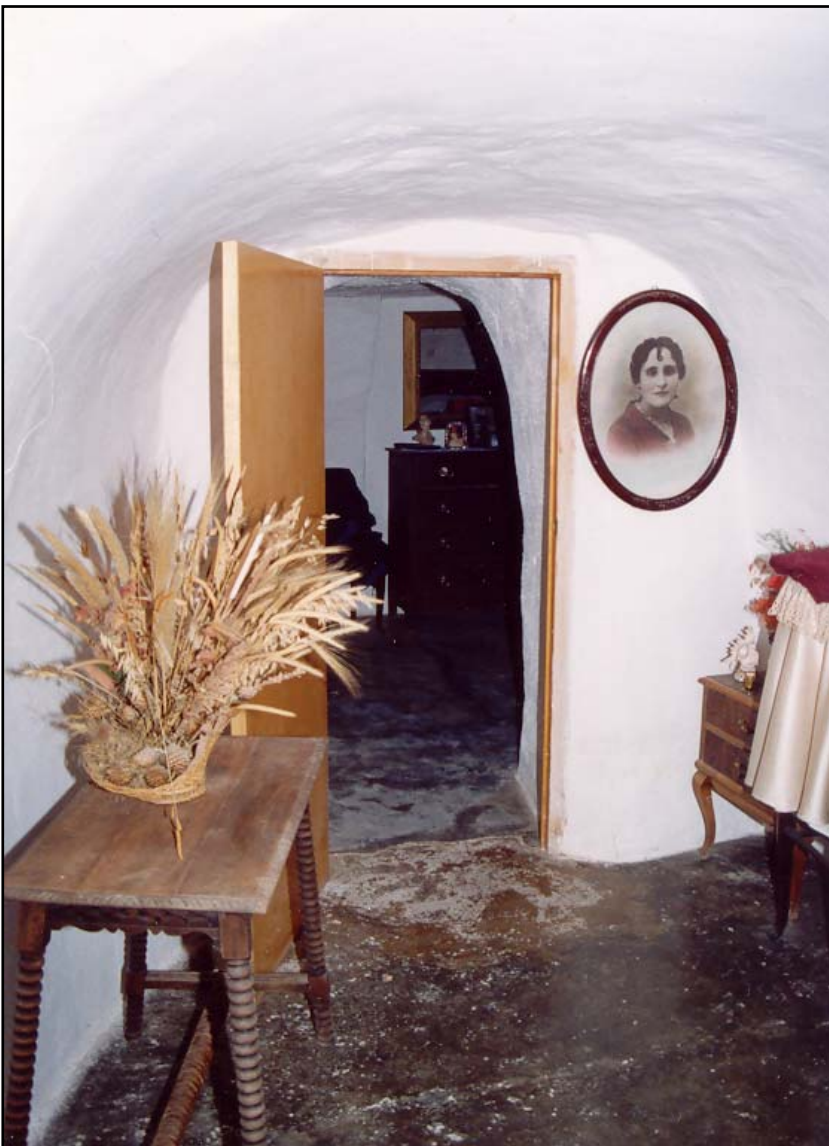
Aspecto de la alcoba n°1. Se observa cómo la puerta de madera ha sido encajada en el hueco de paso recientemente. Esta alcoba y la sala adyacente conservan los suelos de yeso originales.

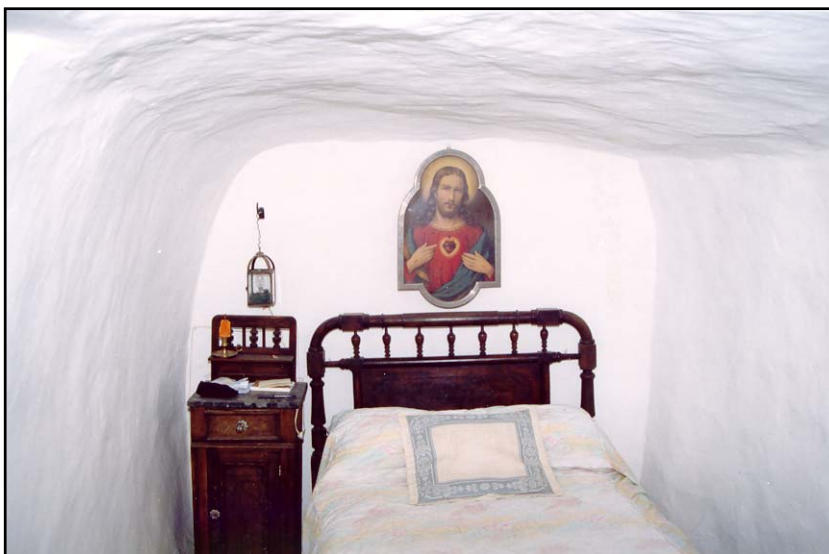
Evocadora imagen correspondiente a la alcoba n°3. Los hermanos Subías han conservado en muy buen estado la mayoría del antiguo mobiliario de esta casa-cueva.

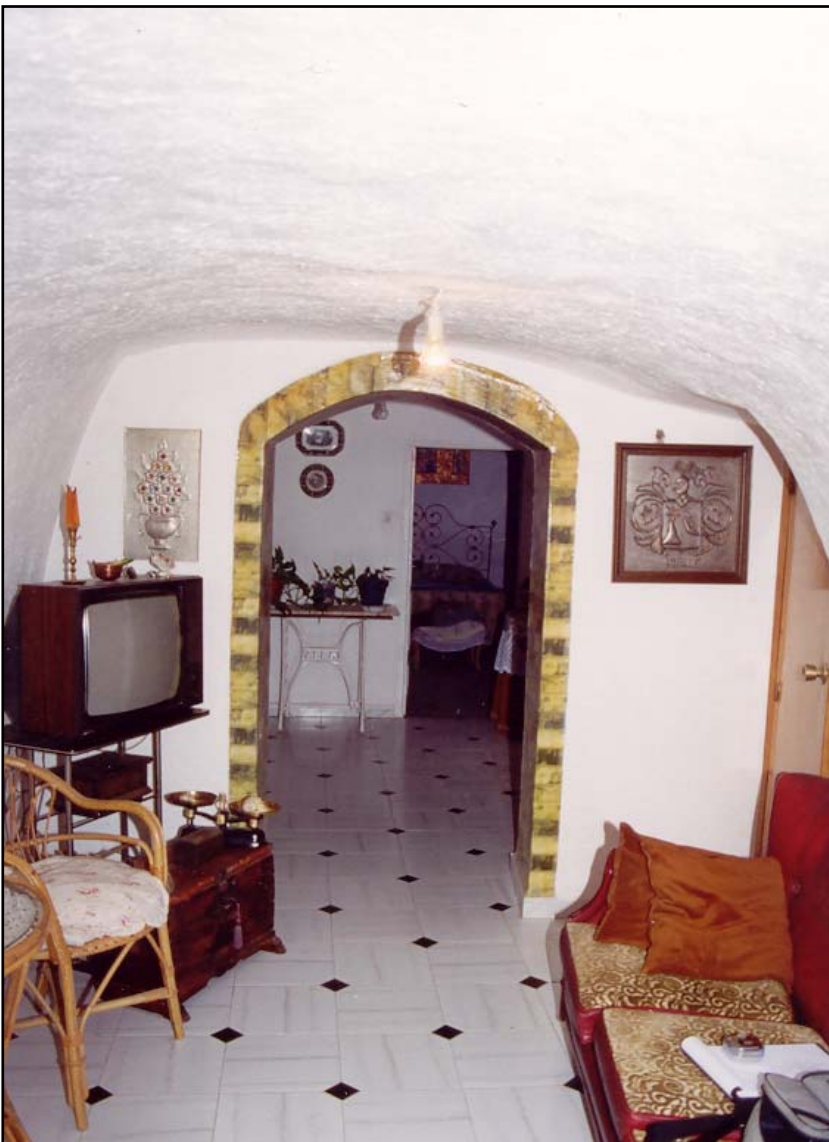
Aspecto del zaguán de entrada. Constituye, junto con la cocina, la zona más desvirtuada de la casa-cueva. Actualmente es utilizado como sala de estar.

El techo de la cueva correspondiente a la cocina y la alcoba n°4 se eliminó hasta llegar a la superficie. Se realizaron forjados convencionales de vigueta pretensada, bovedilla y capa de compresión de hormigón, se impermeabilizó por la parte superior y volvió a rellenarse con tierra. El viejo hogar con sus bancos laterales fue eliminado y su ubicación se aprovechó para disponer de un nuevo patio de luces para iluminar la cocina y las alcobas n°3 y n°4. El espacio de la antigua alcoba n°2 se ha condenado en su mayor parte reservando un pequeño espacio como armario. Se dispuso de un aseo en un ángulo del corral y se ejecutó un pozo ciego en el centro del mismo pues esta vivienda cueva carece de red de saneamiento. La ubicación de la vieja pisadera ha sido aprovechada para encajar una chimenea de leña. Exceptuando el zaguán y la cocina, el resto de estancias mantienen el carácter de las viejas casas-cueva.

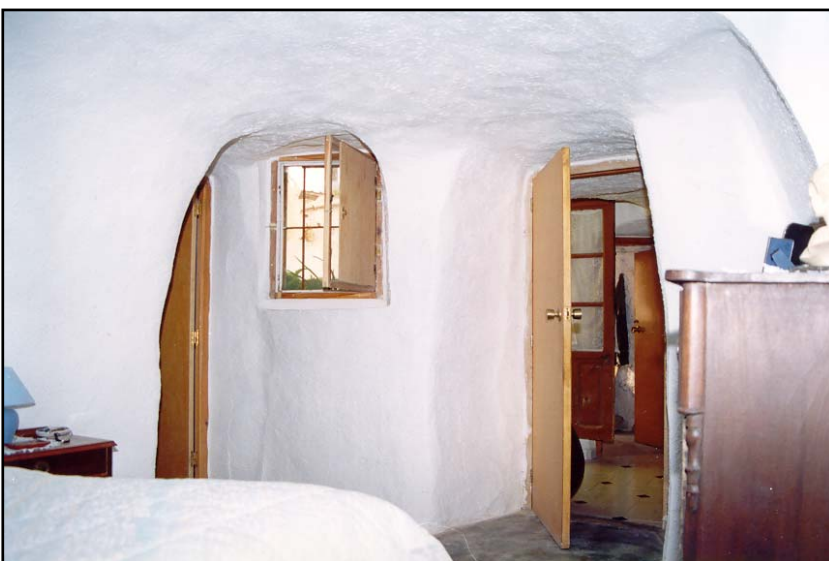
Conjunto de huecos de iluminación y de paso entre el zaguán, la sala-alcoba y la alcoba n°1.

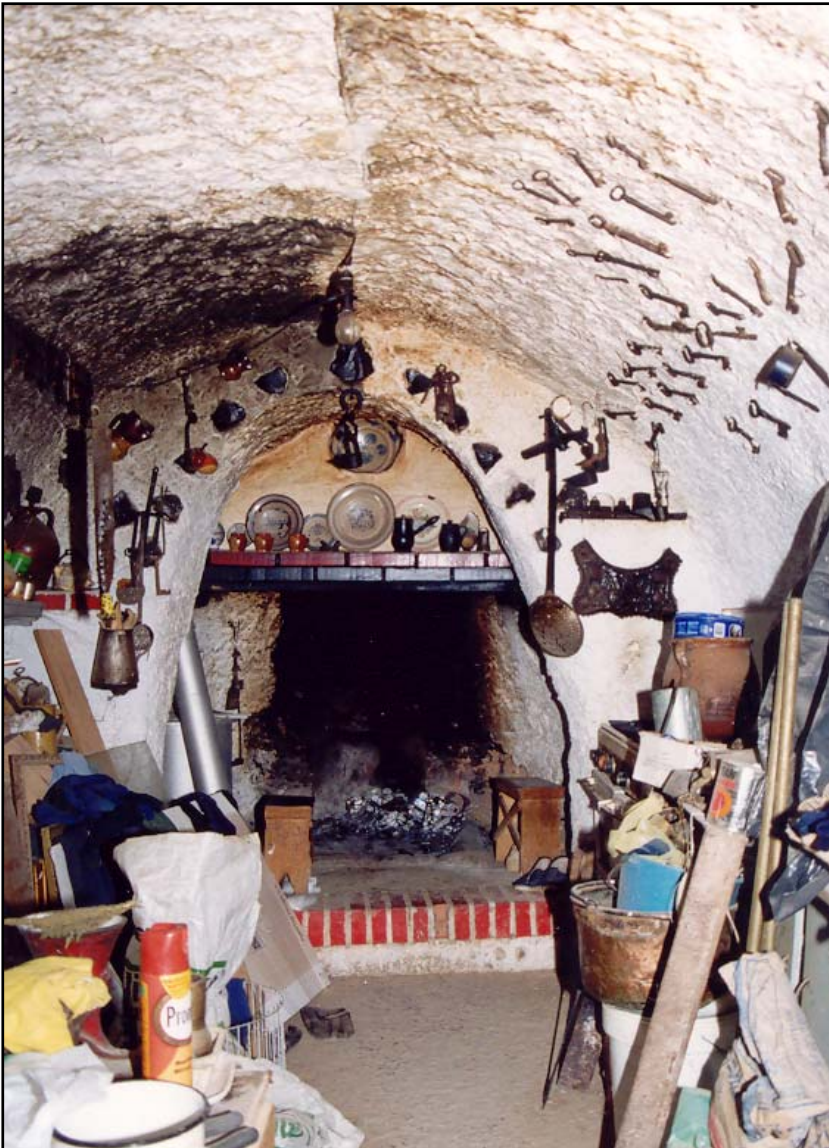
Detalle de la bodega con la antigua pisadera al fondo. Actualmente es utilizada como trastero y el hueco de la vieja pisadera se aprovecha como chimenea.
