5.10. CALLE LA VÍA S/N

PROPIETARIOS: PEDRO RICO RUIZ
OCUPACIÓN: TODO EL AÑO
SUPERFICIE ÚTIL APROXIMADA: 112 M2
INSTALACIONES: LUZ Y AGUA POTABLE. SIN SANEAMIENTO.
ESTADO DE CONSERVACIÓN: BUENO
DATACIÓN: NO CONSTA
GRADO DE ALTERACIÓN: ALTO EN EL EXTERIOR.

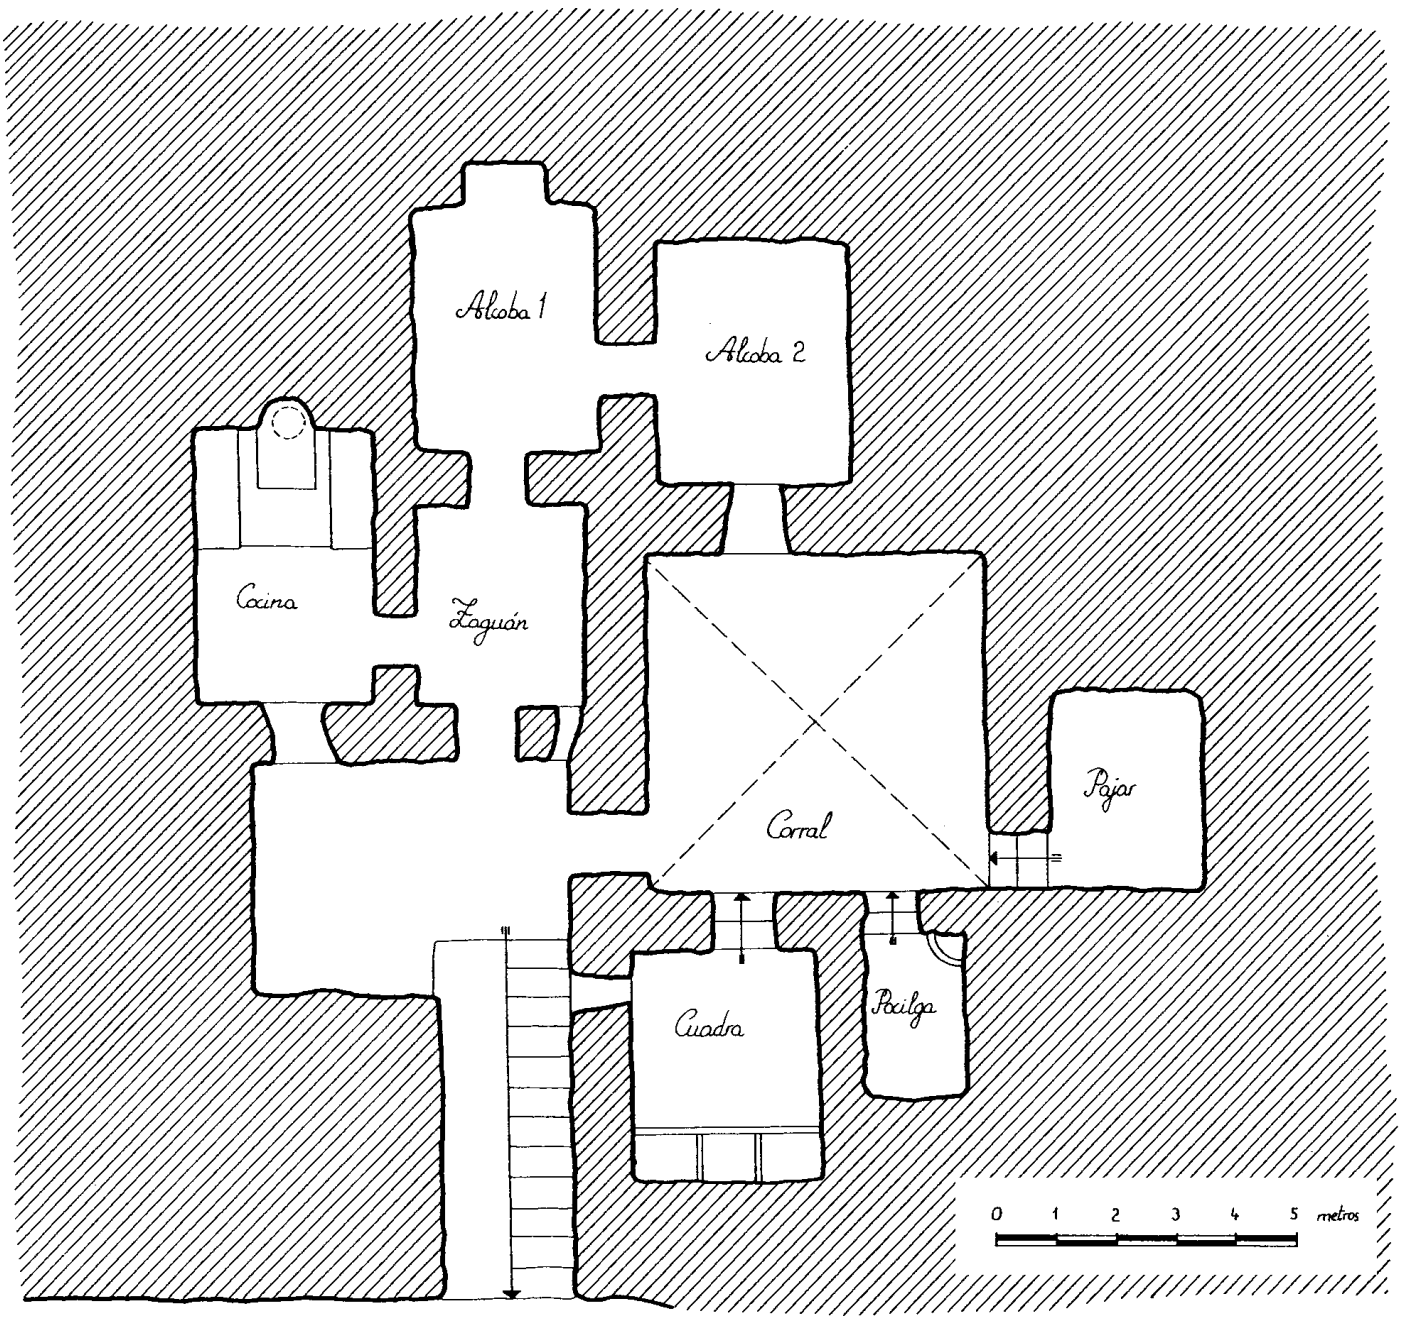
Alcoba 1
Alcoba 2
Cocina
Zaguán
Corral
Pajar
Cuadra
Pocilga
0 1 2 3 4 5 metros
