# 6. CATALOGACIÓN de los PALOMARES

## comarcas de Daroca, Calamocha, Teruel, Albarracín, Cuencas Mineras y Bajo Aragón.

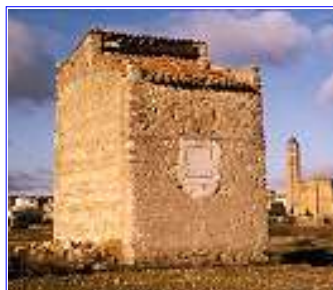
**MAINAR - Comarca del Campo de Daroca**  
**(Zaragoza)**

Descripción: planta casi cuadrada, paredes de tapial mezclada con piedra. Hilera de ladrillos en el muro, diferenciando pisos. Puerta metálica, de hierro oxidada. Cubierta de teja, dividida en dos tejadillos de vertiente opuesta, restos de ladrillo de cuatro pilares en las esquinas. El acceso de las palomas se realiza en el desnivel que queda entre los dos tejadillos.

Estado de conservación: fuera de uso. Estructura en pie, ventanuco cerrado en el centro de uno de sus muros, ya no habitan palomas.

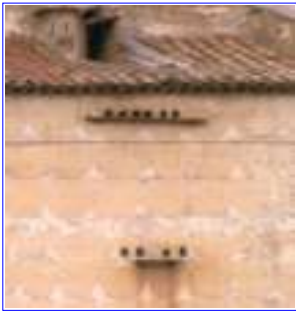
Estado de conservación: se mantiene aparentemente bien, pero el estado ruinoso de la casa y el abandono del mismo presupone su ruina.

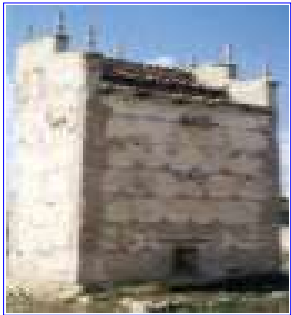
Palomar 3

En Fuentes Claras podemos encontrar varios ejemplos de torrecilla o caseta palomar sobre el tejado, reproduciendo la tipología de torres cuadradas; en ellas que podemos apreciar los adornos de pináculos, cresterías, celosías, bolas.

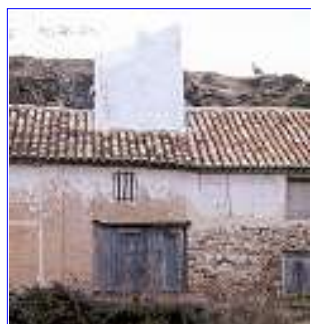
**Descripción:** sobre el tejado de una vivienda se eleva el palomar con dos cuerpos, uno más grande con dos pisos y ventanas y otro más grande sobre él.

**Estado de conservación:** sin uso pero se mantiene

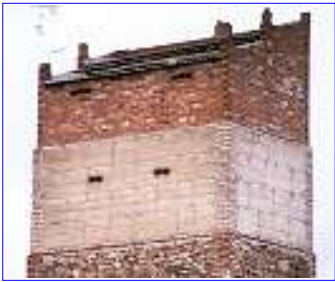
Palomar 2

Descripción: construcción en tapial, refuerzos en los ángulos de las esquinas, tres niveles de tejadillos con cubierta de teja, pirulos de ladrillo (7) culminando el cortavientos. En la fachada dos niveles de agujeros de ventilación en forma cuadrada (cuatro arriba y seis debajo)

Estado de conservación: bueno, incluso está en uso, se mantiene, repara y aprovechan los pichones.

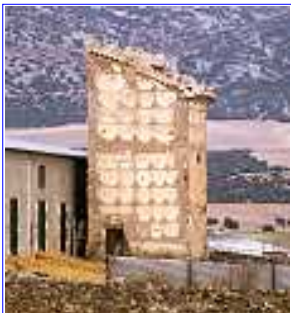
Palomar 3

Descripción: planta cuadrada, tres pisos, diferentes paredes (piedra el inferior, tapial el medio y ladrillo el superior), tejadillo doble en uralita al mismo vierte aguas, presenta 6 pináculos de ladrillo.

Estado de conservación: bueno, restaurado aunque no al estilo tradicional

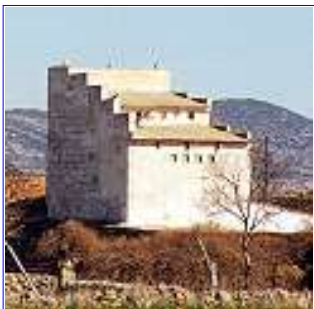
Descripción: encalado, tejadillo con caseta para entrar las palomas, teja, lateral agujeros para acceder las palomas, en dos pisos

Estado de conservación: Bueno

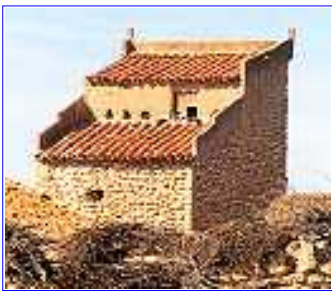
Descripción: Torre adosada a una nave o corral, recientes y sin interés etnológico, reproduce el esquema tipológico de las cuadradas pero simplificándolo mucho.

Estado de conservación: bueno

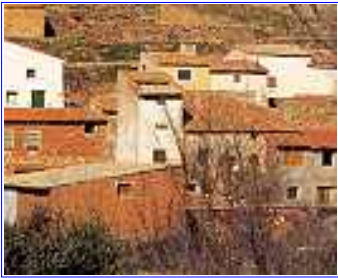
Descripción: planta cuadrada, adobe.

Estado de conservación: ruina, sin techumbre ya y fuera de uso.

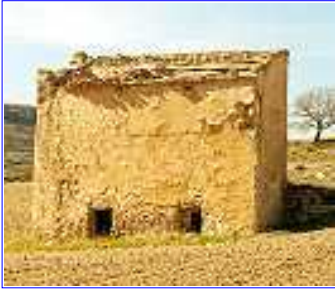
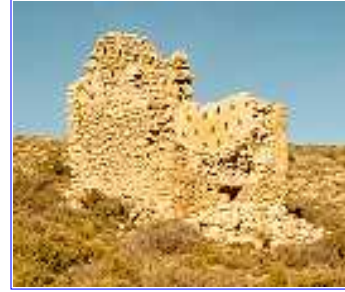
## ANADÓN

Localización: son dos palomares ubicados en las afueras del pueblo.

Descripción: el primero es un palomar de los menos habituales, de planta rectangular con dos puertas, muros de piedra enlucidos y tejado a una vertiente cubierto de teja. El segundo dispone de una sola puerta en planta casi cuadrada, al carecer de techumbre deja apreciar los niales en forma de media luna en los laterales y rectangulares al fondo.
